Problematyczny parkiet warstwowy

Opis Techniczny

1. Posadzka drewniana

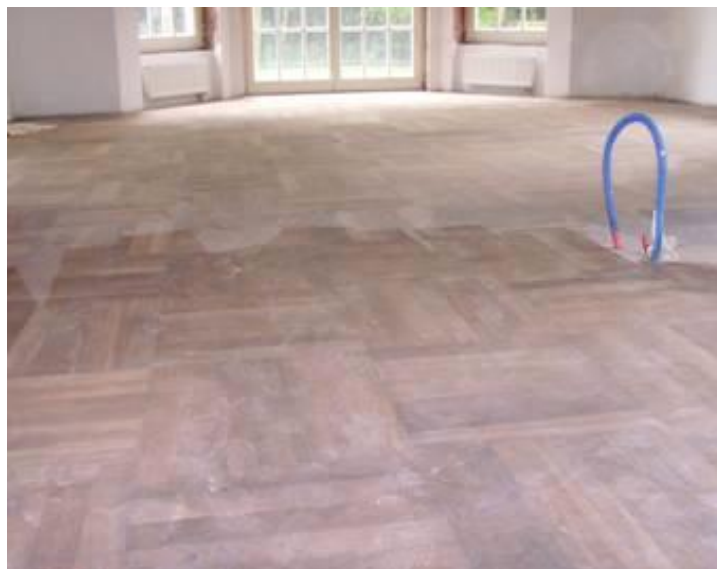
Badaną posadzką jest parkiet warstwowy, z warstwą górną z czarnego dębu (modyfikowanego), bez wykończenia powierzchni. Posadzka, o wzorze kwadraty, ułożona została na parterze budynku mieszkalnego na powierzchni 201m².

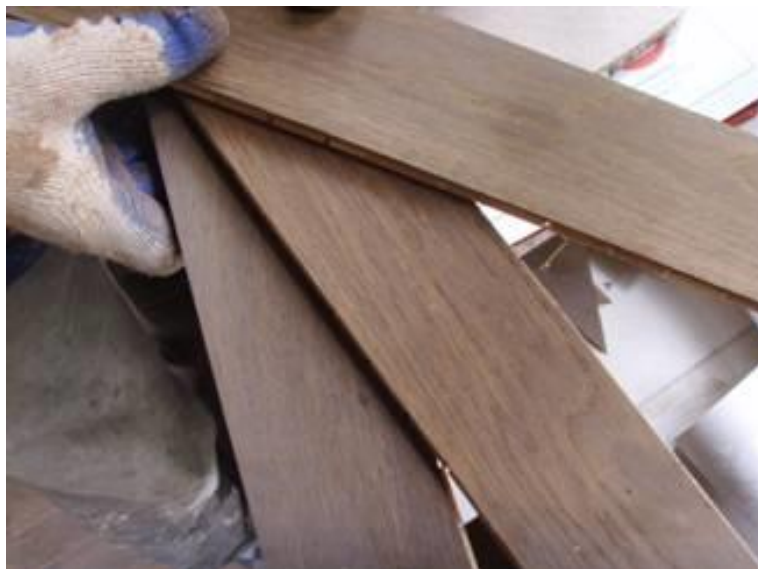
Podczas oględzin niezainstalowanego, wyjętego z fabrycznie opakowanej paczki materiału brak jest widocznych oznak przebarwień na krawędziach bocznych deszczulek.

Na powierzchni warstwy górnej niezamontowanych deszczulek nie są również widoczne żadne zmiany kolorystyczne mogące sugerować wadę materiału.

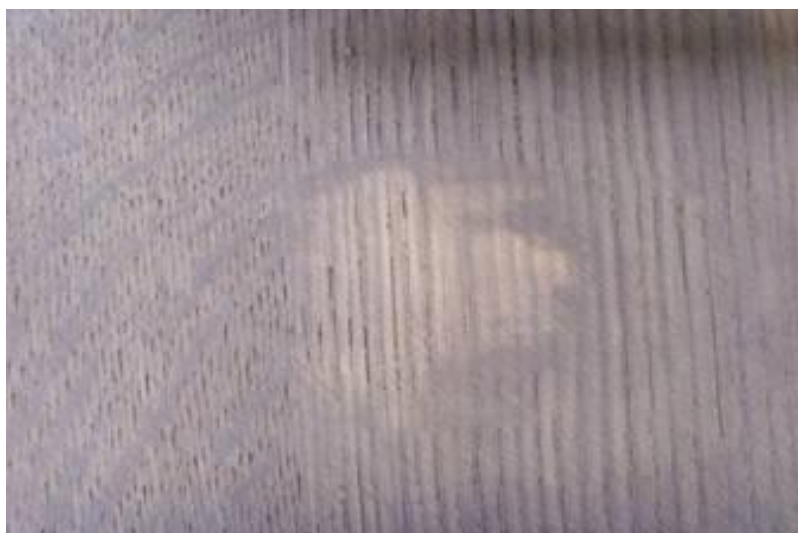
Zgodnie z ww. zasada parkieciarz oczyścił drewno posadzki, by przystąpić do nakładania warstwy wykończeniowej. Jednak po przeszlifowaniu, na całej powierzchni zamontowanego parkietu ujawniły się jasne zaplamienia (przebarwienia).

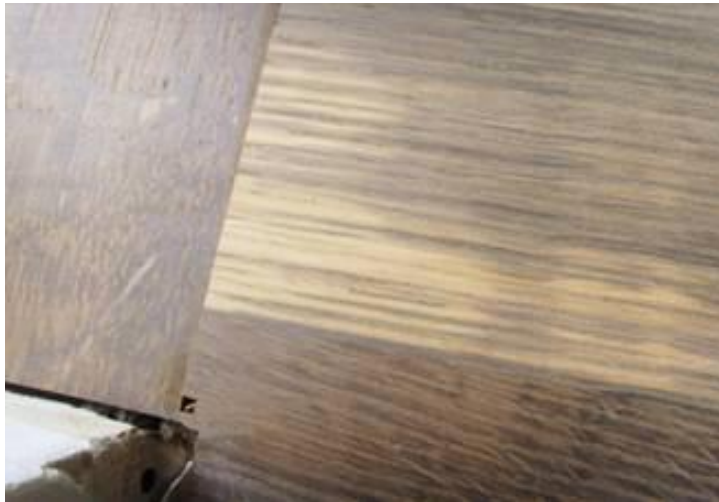
W niektórych miejscach przebarwienie warstwy górnej parkietu warstwowego jest zbliżone do naturalnej kolorystyki dębu.

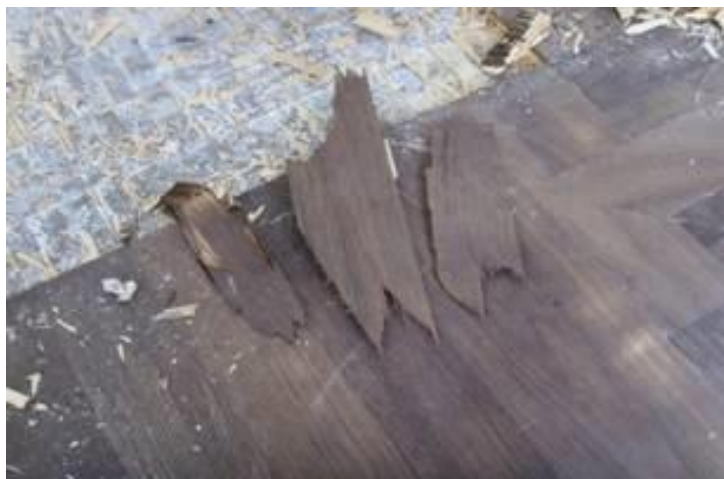
W miejscu, w którym zdemontowano parkiet w celu zbadania wytrzymałości i wilgotności podkładu widoczne są powierzchniowo jednolite kolorystycznie elementy warstwy wierzchniej deszczulek.

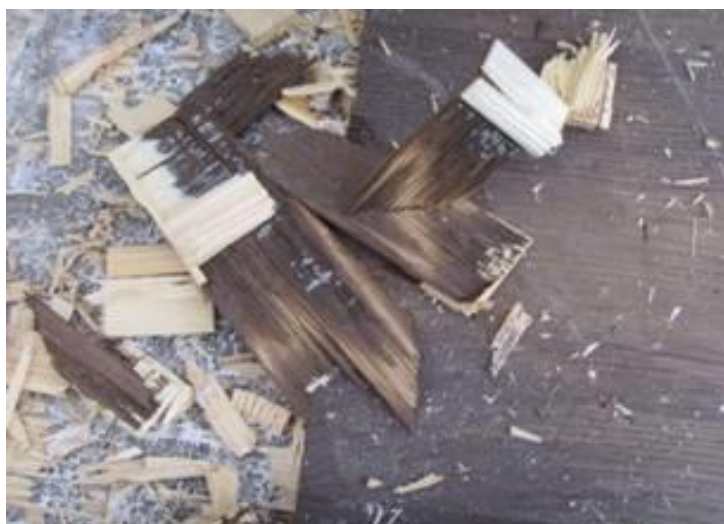
Jednak po odwróceniu tych samych elementów wyraźnie widoczne są różnice kolorystyczne i brak jednolitego charakteru warstwy górnej parkietu.

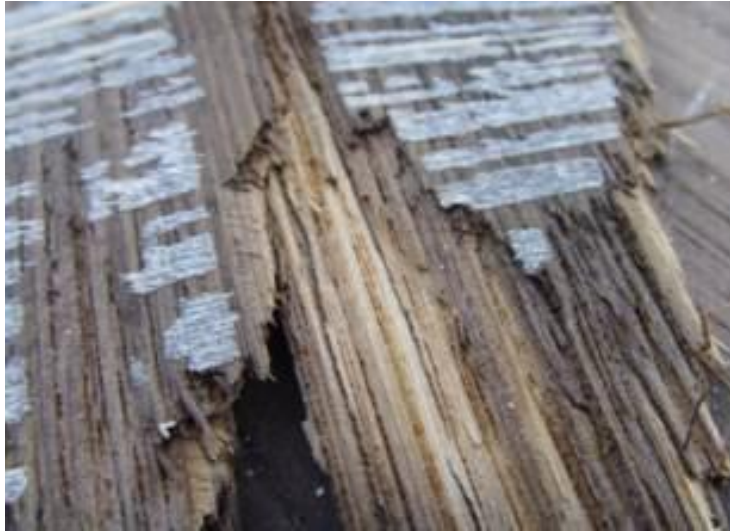
Na zbliżeniu widoczne są dokładnie przebarwienia drewna wynikające z niedokładnego modyfikowania (wędrzenia) materiału podczas produkcji.

Brak jednorodności w wybarwieniu materiału drzewnego wskazuje na istotny błąd produkcyjny deszczulek dyskwalifikujący produkt jako w pełni użytkowy.

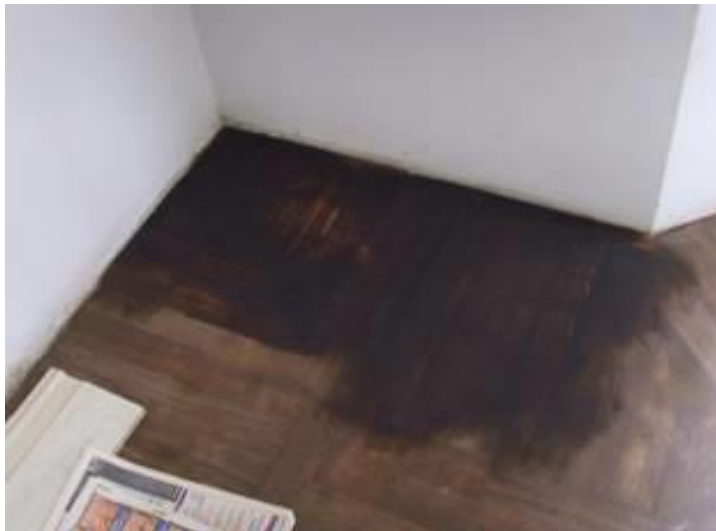
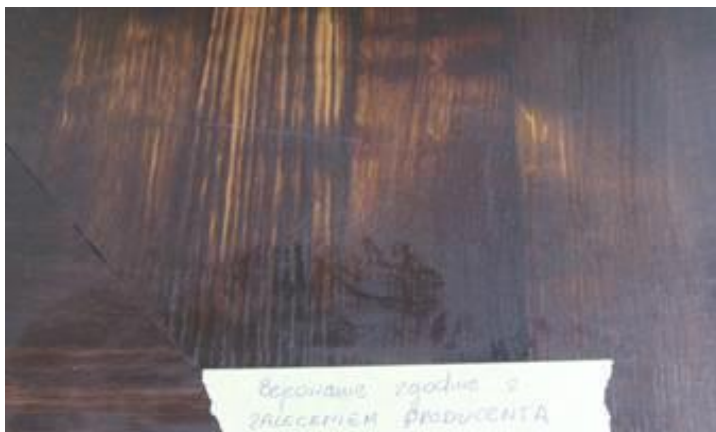
Parkieciarz zgłosił wadę parkietu producentowi, który zalecił barwienie drewna za pomocą bejcy. Jednak ani zastosowanie bejcy, ani lakierów czy olejów koloryzujących nie przyniosło oczekiwanego efektu, tj. zrównania barwy całej powierzchni posadzki drewnianej. W związku z tym należało zdjąć cały parkiet i wymienić go na nowy wolny od wad.

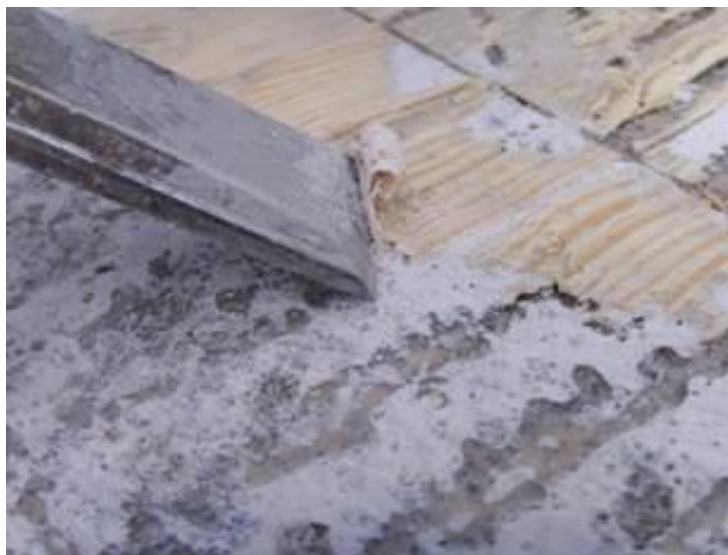
Po zerwaniu parkietu na podkładzie widoczne są resztki dwuskładnikowego kleju poliuretanowego związanego zarówno z podkładem, jak i warstwą spodnią parkietu warstwowego. Warstwa spodnia deszczulek w wyniku odrywania parkietu uległa rozwarstwieniu.

Pod klejem widoczny jest dobrze przywierający do podkładu preparat gruntujący. W związku z tym należy wykluczyć nieprawidłowe zastosowanie materiałów montażowych i złe zamocowanie parkietu.

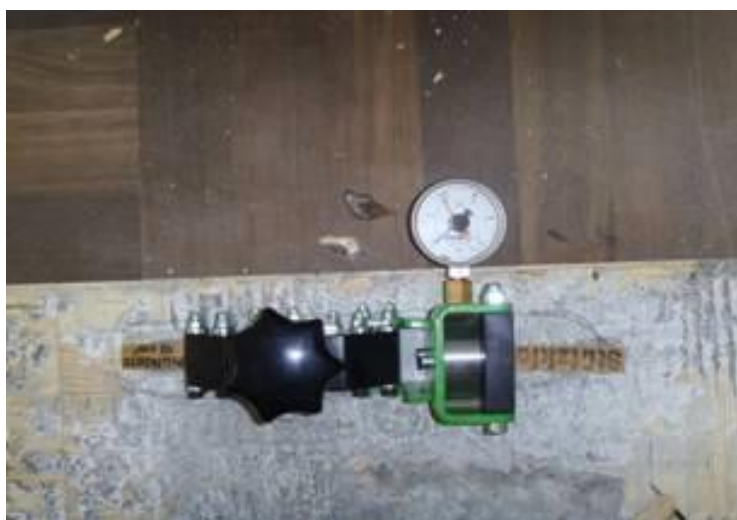
Wykonano także badanie wytrzymałości podkładu cementowego na ścinanie za pomocą Presomess. W tym celu podkład został miejscowo mechanicznie oczyszczony i przyklejono do niego klocki pomiarowe. Pomiar Presomessem wykazał wynik 1,9 kN/mm².

Pomiar jest zgodny z wytycznymi (minimum 1,5 kN/mm²).
